Le cause del buio

La rottura di un cavo aereo dell'alta tensione causa un blackout di 20 ore che coinvolge 1500 famiglie e provoca un danno superiore ai 2.000.000€. Un'accurata consulenza tecnica permette di individuare le cause del cedimento e di applicare le azioni correttive risolvendo il problema.

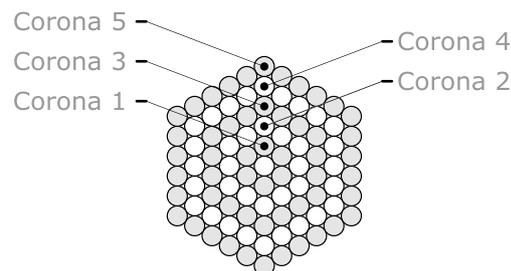
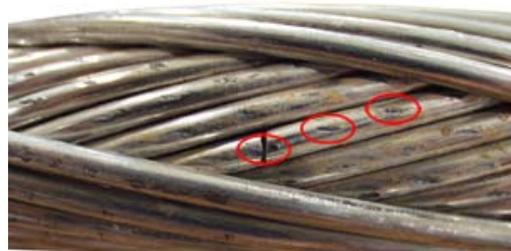
- **il cedimento era sicuramente avvenuto per lo sfregamento fra i fili della 4a e della 5a corona (fretting)**
- lo sfregamento aveva provocato l'usura locale dei fili creando i detriti e le macchie di forma ellittica, da cui poi era propagata la rottura a fatica
- lo sfregamento era dovuto alle oscillazioni indotte dal vento sui conduttori dell'alta tensione

Analisi visiva del conduttore - sono evidenti le macchie di forma ellittica dovute allo sfregamento dei fili (fretting)

Il nostro intervento ha permesso di individuare le cause del cedimento e le soluzioni correttive. Ai cavi dell'alta tensione sono stati applicati alcuni smorzatori in modo da limitarne le oscillazioni. Nessun cedimento si è più verificato.

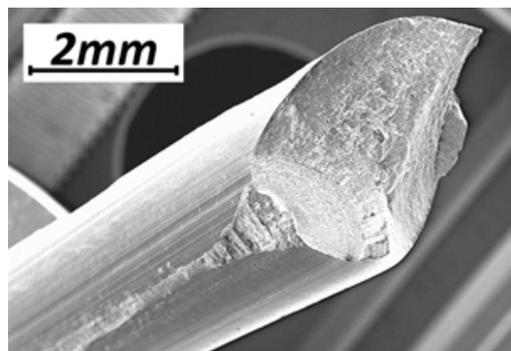
- numerose rotture nella quarta e nella quinta corona di fili
- detriti di colore scuro
- macchie di forma ellittica sui fili della quarta corona
- una superficie di frattura tipica dei cedimenti per fatica, con innesco a partire dalle macchie di forma ellittica

Superficie di frattura - è evidente l'innesco dalla macchia ellittica

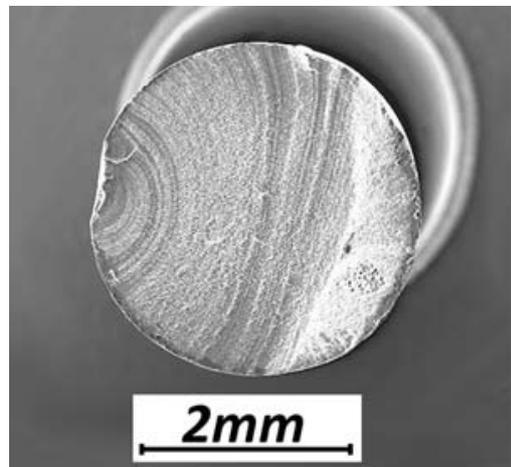
Superficie di frattura - tipica morfologia di una rottura per fatica
