IL DANNEGGIAMENTO DELLE VASCHE DI ZINCATURA: UN'ANALISI SPERIMENTALE E NUMERICA

S. Barella¹, M. Bellogini¹, M. Boniardi¹, S. Cincera¹, M. Ferrante¹
¹Politecnico di Milano, via La Masa, 34 – 20156 Milano

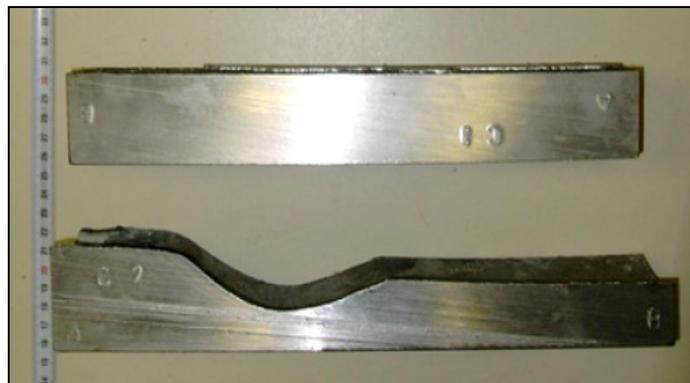
Fig.3 – Sezioni della vasca in corrispondenza del danneggiamento generalizzato (in alto) e del danneggiamento localizzato (in basso).

L'attacco generalizzato ha portato ad un assottigliamento delle pareti compreso tra 5-10mm, mentre l'attacco localizzato, in corrispondenza degli spigoli, ha consumato tra i 25mm e i

30mm di spessore: esso è dunque progredito con velocità da 2.5 a 5 volte superiore rispetto al resto della vasca. La morfologia di questo danneggiamento, così intenso e localizzato, portano a presumere che qualche anomalia, o fattore particolare, possa aver generato una situazione sfavorevole in quella zona della parete.

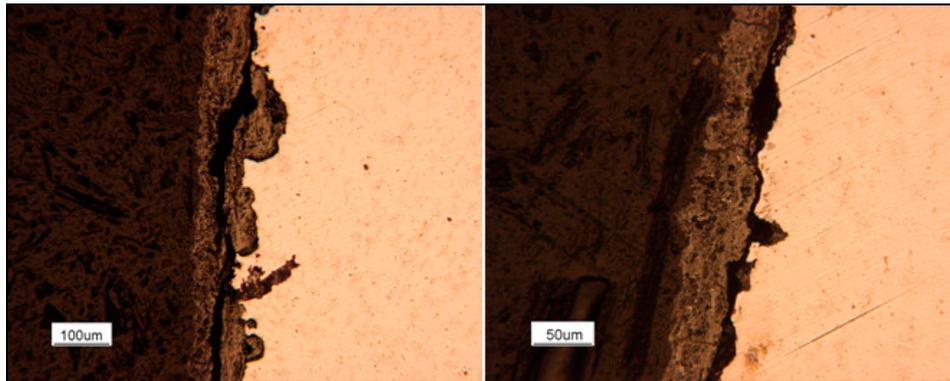
Fig.4 – Analisi metallografica sul provino A, ingrandimenti 100X (a sinistra) e 200X (a destra).

Si nota la superficie del substrato in ferro (la parte chiara nelle immagini) e depositato su di essa uno strato di materiale che appare poco compatto e aderente al substrato: in certi punti è infatti mancante, e altrove presenta fenditure di varia grandezza, mentre paiono assenti i caratteristici strati.

L'analisi chimica realizzata in alcuni punti dei campioni rivela che lo strato bruno poco aderente e compatto presente su questo provino è composto al 99.8% da zinco. Si tratta pertanto dello zinco alla composizione del bagno, solidificatosi a ridosso della parete. Il substrato in ferro della vasca inoltre non presenta alcun fenomeno di diffusione di atomi di zinco nel reticolo, presentando pertanto una percentuale di ferro superiore al 99.9%.

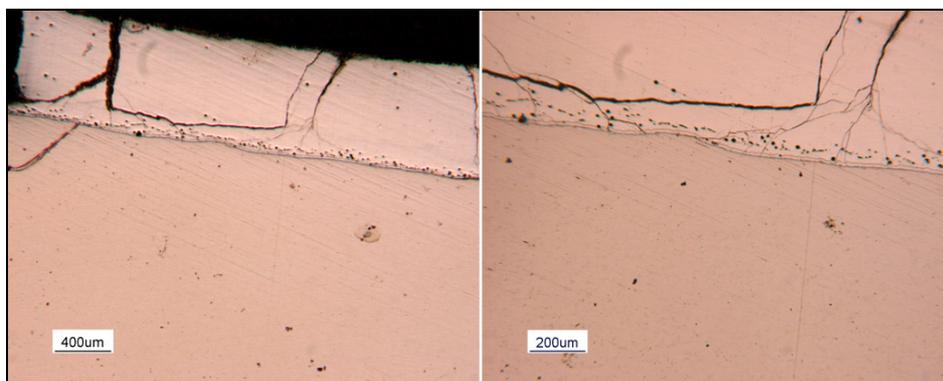
Sul provino B invece, estratto a 250mm di profondità nella zona dove si è verificato il danneggiamento generalizzato, si riconoscono 3 strati di leghe ferro-zinco (per uno spessore totale di $600\mu\text{m}$) di differenti colorazioni (e quindi composizione chimica) e spessori a partire dal substrato (Fig.5).

Fig.5 – Analisi metallografica sul provino B, ingrandimenti 100X (a sinistra) e 200X (a destra).

L'analisi EDX conferma che il primo sottile strato a contatto con la parete della vasca, inferiore ai $10\ \mu\text{m}$ di spessore, è una lega γ . Sopra tale strato ve ne è un alto composto da lega δ , di oltre $400\ \mu\text{m}$. Infine lo strato più esterno (lega ζ) è di colore più scuro, e spessore di circa $50\ \mu\text{m}$. Sui campioni provenienti dagli altri punti della vasca, dove si è verificato un attacco uniforme, si osservano, in tutti i casi, caratteristiche analoghe a quelle riscontrate sul provino B: strati di leghe ferro-zinco di diverse caratteristiche, per uno spessore complessivo elevato, talvolta di $800\ \mu\text{m}$.

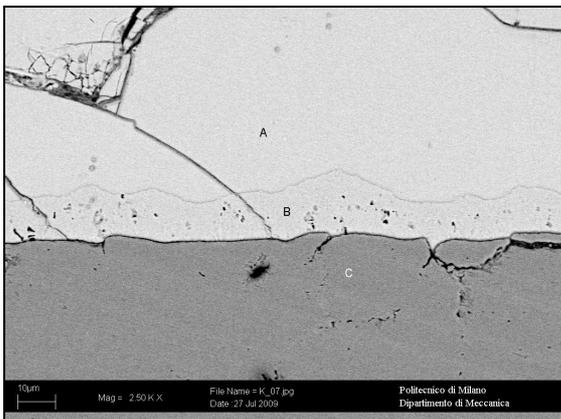
Fig.6 - Analisi EDX sui differenti strati del provino B.

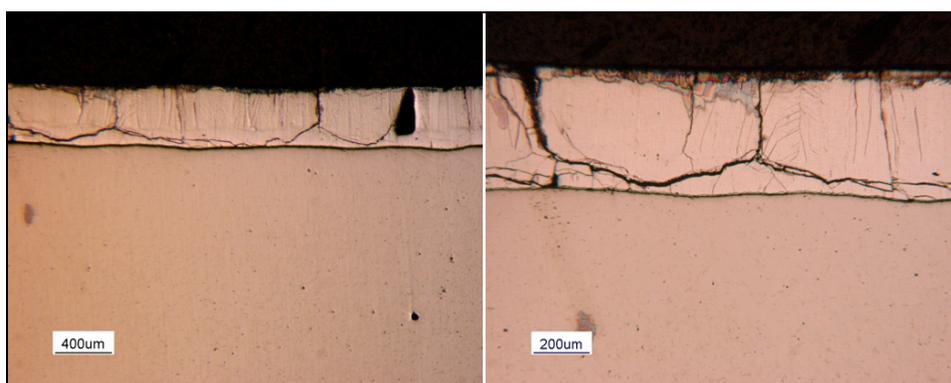
Il provino C, estratto in corrispondenza del punto in cui lo spessore residuo di parete della vasca è minimo, presenta degli strati di rivestimento simili a quelli analizzati sul campione B. Anche in questo caso vi è la presenza di 3 strati di lega ferro-zinco (fig. 7) di diversa composizione chimica e spessore. Gli spessori complessivi di questi strati sono però inferiori rispetto al provino precedente, non raggiungendo i $400\ \mu\text{m}$. In figura 8 si riportano i risultati dell'analisi di spettroscopia EDX.

Fig.7 - Analisi metallografica sul provino C, ingrandimenti 100X (a sinistra) e 200X (a destra).

Sul provino C si riscontra, oltre agli strati di lega γ , δ , e ζ , un ulteriore strato esterno di lega, di spessore circa $30 \mu m$, con il 6.3% di Fe in peso: molto probabilmente si tratta di uno strato di lega ζ in formazione, distinto dallo strato sottostante di lega ζ già formata e con percentuale di ferro leggermente superiore. Tale strato è assente sul provino B, e sugli altri provini estratti dalla zona del danneggiamento generalizzato.

Inoltre per tutti i provini estratti nella zona del danneggiamento localizzato lo spessore complessivo dei tipici strati di lega è decisamente inferiore rispetto ai valori presenti da provini estratti nella zona del danneggiamento generalizzato. Si sa che lo spessore dei rivestimenti nella zincatura aumentano al crescere del tempo di mantenimento del bagno, ma in maniera non lineare: dopo i primi due minuti circa la rapidità dei fenomeni di diffusione del ferro nello zinco diminuisce, a causa proprio della formazione di queste leghe compatte, che generano un effetto barriera, rallentando la velocità di diffusione [7]. Osservando queste leghe formatesi sulle pareti della vasca, dove i tempi di contatto con lo zinco liquido sono estremamente elevati si può affermare che la velocità di diffusione diminuisca sempre più al crescere degli spessori delle leghe ferro-zinco, che pertanto non continuano a crescere oltre spessori di $800 \mu m$ circa. Nella zona del danneggiamento localizzato invece è possibile che sia

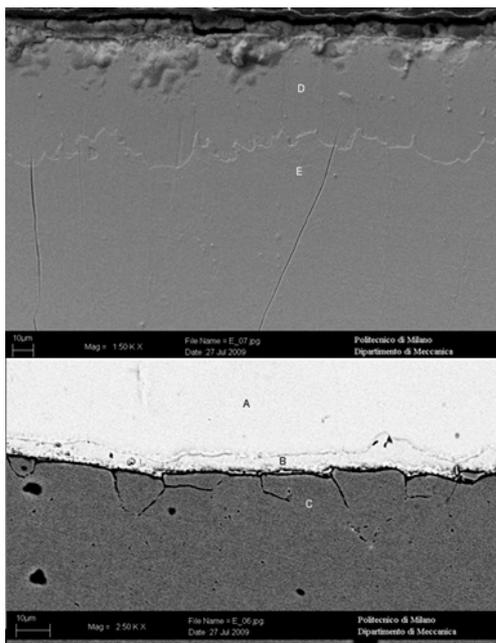
Fig.8 - Analisi EDX sui differenti strati del provino.

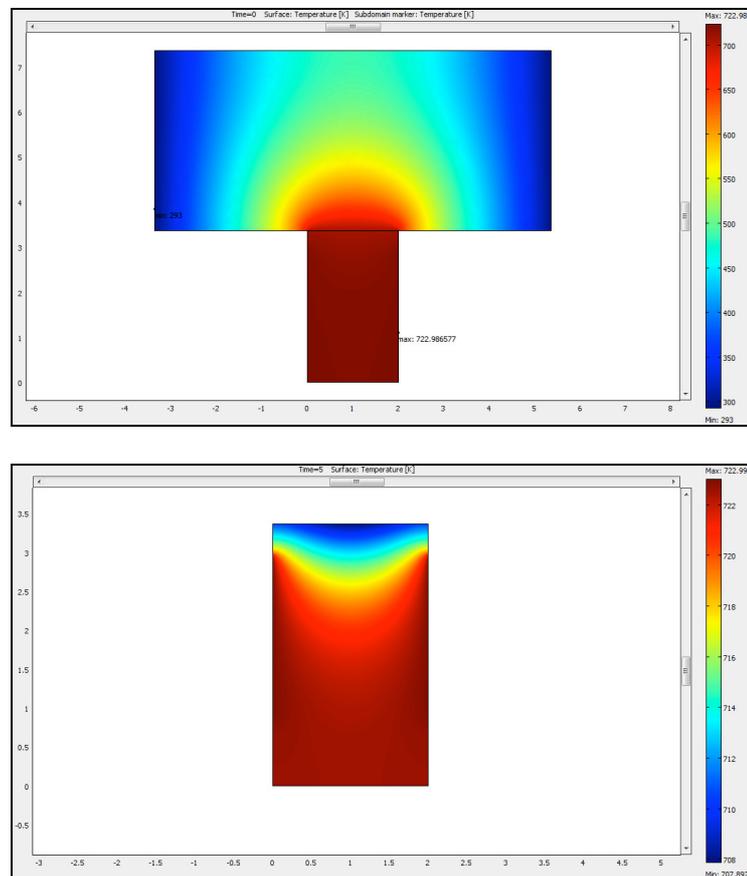
I risultati ottenuti per questa prima simulazione sono presentati nelle figure seguenti. Si osserva che l'aria soprastante la vasca subisce un intenso riscaldamento, e che la superficie del bagno si raffredda in maniera sensibile. Il punto più caldo si trova lungo le pareti, in una zona in cui agisce direttamente l'azione dei bruciatori, e ad una profondità tale da non risentire degli effetti di raffreddamento introdotti dall'aria soprastante la vasca. Si osserva che, come prevedibile, le temperature massime del bagno si discostano in maniera sensibile dalla temperatura di processo di 446°C (718K), e che il raffreddamento introdotto dallo scambio termico con l'aria porta la temperatura dello zinco al di sotto del pelo libero a circa 442°C (715K).

Fig.9 - Distribuzione della temperatura nei due domini, e temperatura nel bagno ottenuti dalla simulazione 2D

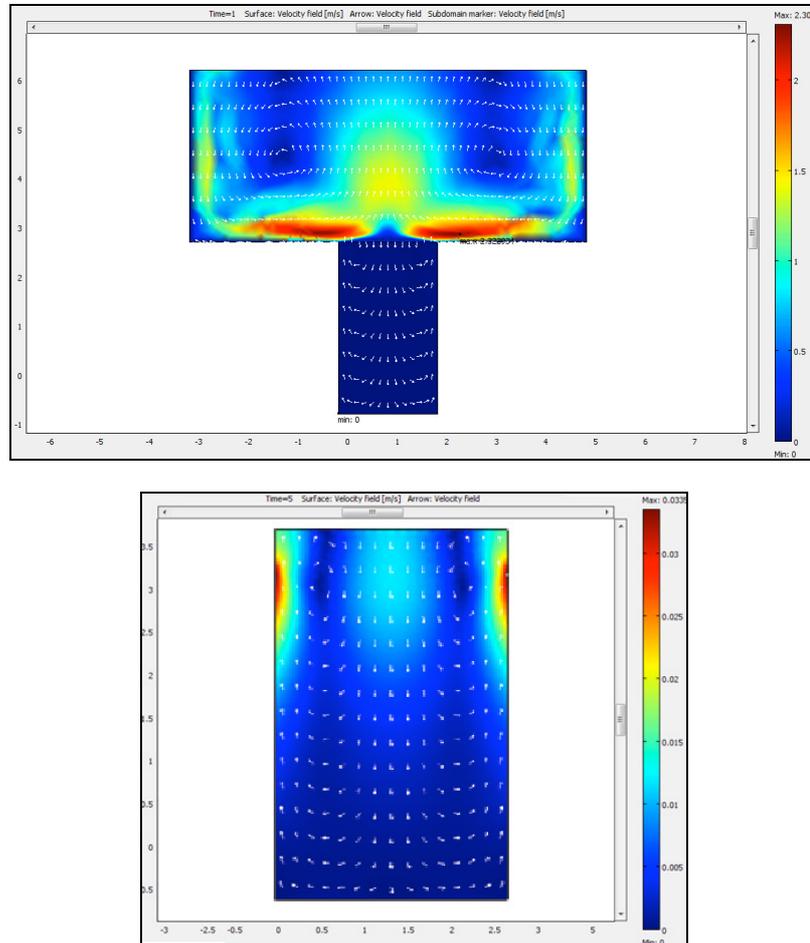
In figura 10 si riportano invece gli effetti legati alla presenza di questi gradienti di temperatura nei domini: moti convettivi, presenti sia nell'aria soprastante la vasca che nel bagno. La distribuzione di colori indica il modulo, espresso in m/s di questo moto, mentre le frecce ne indicano la direzione: l'aria si scalda in prossimità del pelo libero, e si solleva a causa della diminuzione di densità, richiamando altra aria fresca dai lati del dominio. Analogamente nel bagno di zinco si osservano dei moti convettivi, legati al riscaldamento prodotto dai bruciatori e al raffreddamento dovuto allo scambio termico con l'aria. Le massime velocità all'interno

del bagno si raggiungono in una zona lungo le pareti laterali, a partire dal pelo libero e fino ad una profondità di circa 400mm. L'entità di questi moti non è trascurabile (la velocità massima nel bagno è di oltre 30mm/s), e il loro verificarsi in quella zona lungo le pareti rappresenta un forte indizio nella ricerca delle cause del danneggiamento localizzato.

Fig.10 - Moti convettivi nell'aria e all'interno del bagno nella simulazione 2D.

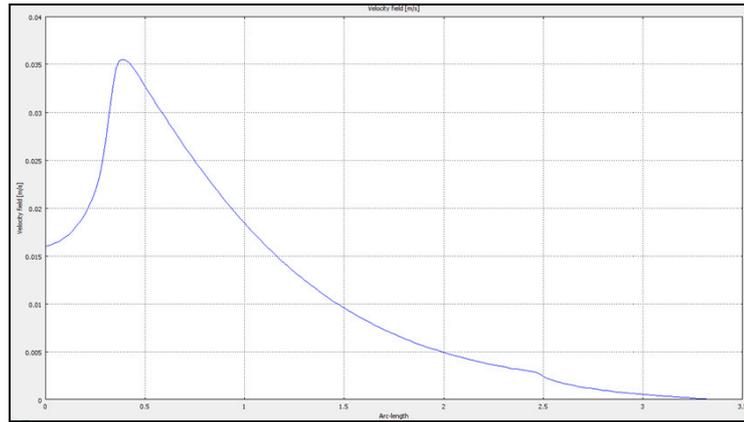
Il grafico in figura11 mostra invece l'andamento della velocità dello zinco liquido spostandosi verticalmente a ridosso della parete, a partire dal pelo libero fino al fondo della vasca. Si osserva come il massimo della velocità si raggiunga ad una profondità di circa 350 mm.

Fig.11 - Andamento della velocità nel bagno ottenuto con la simulazione 2D.

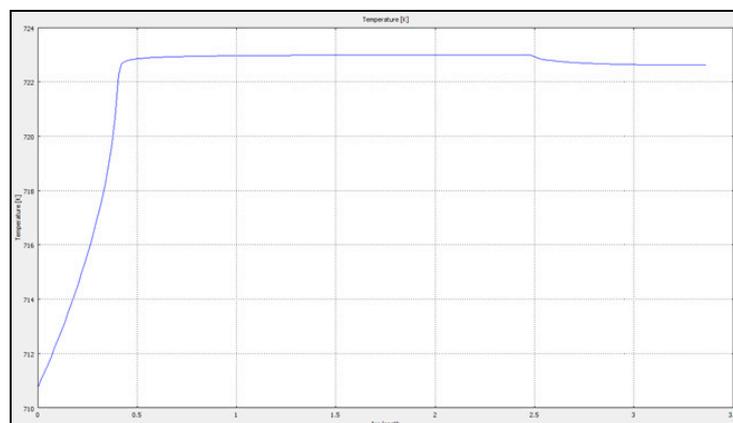
I risultati ottenuti permettono di far luce sull'assenza di danneggiamento nella parte sommitale della vasca. Essa infatti si trova in una condizione di cemento meno gravosa rispetto alla restante parte delle pareti: nei primi 200mm circa al di sotto del pelo libero infatti lo zinco ha una temperatura che non supera i 438°C (711K), decisamente inferiore a quella presente a ridosso delle pareti dove si ha l'azione dei bruciatori.

A ciò si aggiunge il fatto che nella parte superiore della vasca si ha un campo di moto molto blando, a differenza di ciò che avviene a maggiore profondità. Pertanto si può affermare che l'assenza di danneggiamento nella fascia sommitale della vasca sia legato alla compresenza di due fattori: a causa delle temperature meno elevate si hanno fenomeni di diffusione del ferro nello zinco più lenti, e la presenza di un bagno in quiete impedisce che si verifichi qualsiasi danneggiamento di tipo erosivo. Al di sotto di questa fascia invece la temperatura cresce con la profondità, e si ha un rapido aumento della velocità dei moti nel bagno, con un massimo tra i 200mm e i 350mm al di sotto del pelo libero. Al di sotto di questa zona l'intensità dei moti decresce gradualmente, ma contemporaneamente la temperatura dello zinco aumenta costantemente in prossimità delle pareti. Questo risultato è confermato dai risultati delle analisi metallografiche: in una zona compresa tra i 100mm e 300mm di profondità dal pelo libero gli strati di leghe ferro zinco osservati al microscopio mostrano uno spessore inferiore a quelli presenti a maggiore profondità. La presenza di più intensi moti convettivi a ridosso della fascia sommitale delle pareti può giustificare questa differenza: l'azione del fluido in moto a contatto con la parete rimuove le leghe depositate, impedendo una crescita degli spessori analoga a quella presente in corrispondenza del fluido in quiete.

Fig.12 - Andamento della temperatura del bagno a ridosso della parete, a partire dal pelo libero, spostandosi verso il fondo nella simulazione 2D.

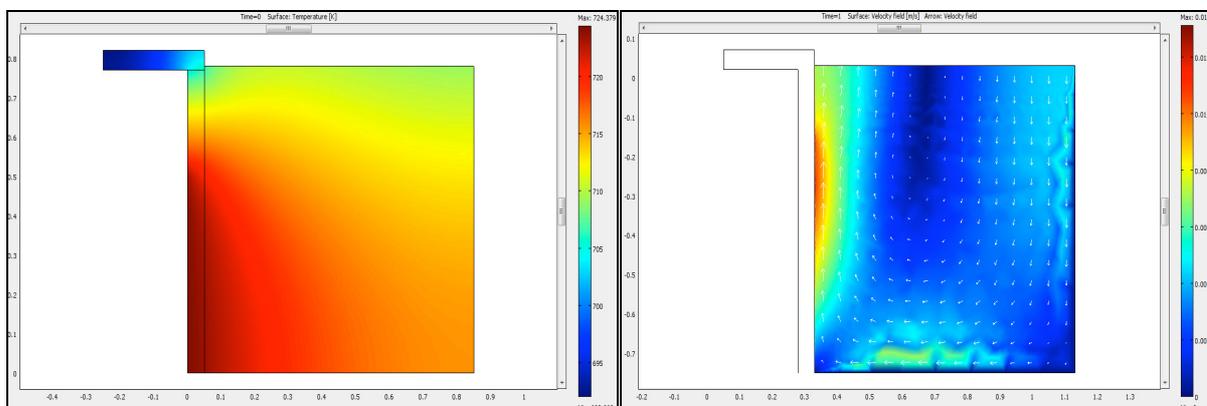
In figura 13 si riportano i risultati ottenuti con una simulazione di dettaglio di parte del bagno e della parete della vasca.

Fig.13 - Distribuzione di temperatura (a sinistra) e campo di moto (a destra) in prossimità della parete.

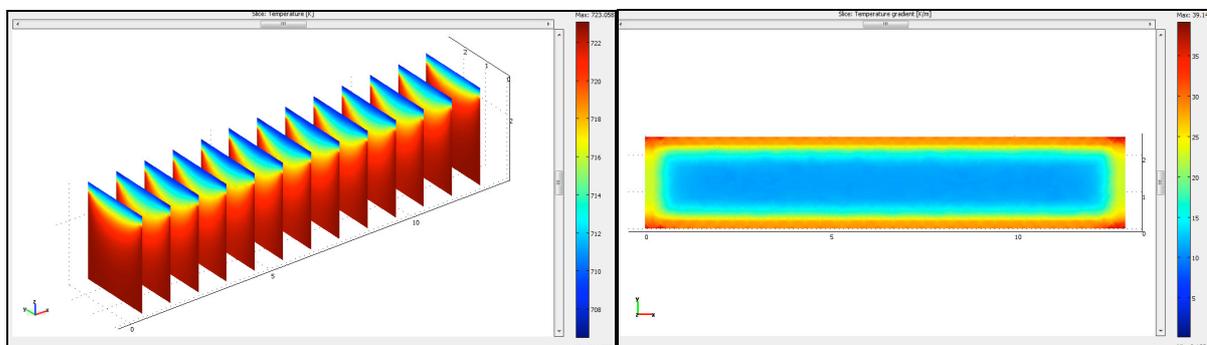
E' stata in seguito condotta una simulazione su un modello 3D del sistema (Fig.14): è così possibile indagare anche gli scambi termici lungo i lati corti della vasca, cui sono associate condizioni al contorno di isolamento termico, dal momento che è possibile assumere l'assenza di scambio termico attraverso queste pareti, dal momento che i bruciatori agiscono in corrispondenza dei lati lunghi.

Fig.14 - Distribuzione di temperatura in direzione x (lunghezza della vasca) e gradiente di temperatura nel bagno, a 200mm di profondità.

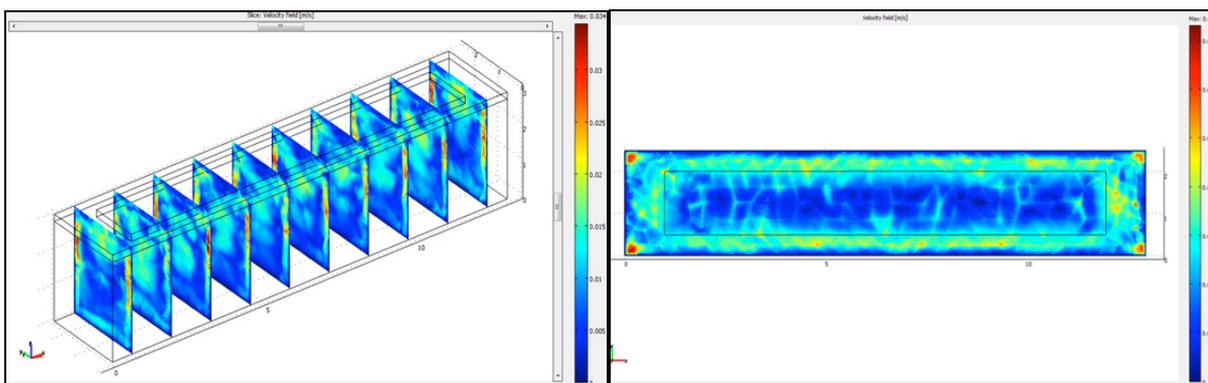
Osservando il valore del gradiente di temperatura presente su piani paralleli, al variare della profondità della vasca si nota che a profondità comprese tra 150 e 300mm esso presenta un massimo in prossimità degli spigoli. Questo andamento può essere spiegato considerando che le variazioni di temperatura nel bagno sono particolarmente repentine in questa zona: il calore entra dalle pareti laterali, a partire da una profondità di 400mm, scaldando lo zinco del bagno; il fluido caldo risale verso il pelo libero, incontrando il flusso di zinco che sta affondando a causa del raffreddamento dovuto allo scambio termico con l'aria. In prossimità degli spigoli il raffreddamento del pelo libero è più intenso, come si può intuitivamente comprendere: lo scambio termico zinco aria è favorito in quella zona, dove il continuo apporto di aria fresca sopra il bagno è più agevole, a differenza di quanto accade verso il centro della vasca. I campi di velocità mostrati nella figure 15 sottolinea l'andamento appena esposto.

Fig.15 - Andamento della velocità su piani paralleli in direzione x, e campo di velocità presente a 300mm di profondità.
