Soluzione efficace ad un misterioso caso di corrosione

Un foro, apparentemente inspiegabile, in una tubazione provoca un disastro ambientale inquinando tre chilometri quadrati di costa. Per la bonifica della zona sono necessari 2.000.000 € e 5 anni di lavori. Grazie ad un'accurata consulenza tecnica, sarebbe stato possibile evitare il disastro salvando l'ambiente e risparmiando 1.500.000 €

Individuazione delle cause: corrosione da correnti parassite

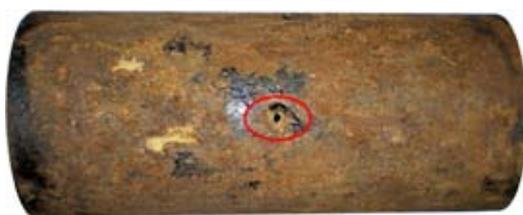
Sullo spezzone di tubo era presente una foro da cui erano fuoriusciti residui pesanti di raffinazione, provocando l'inquinamento di un'area costiera di tre chilometri quadrati. Il tubo si trovava alloggiato insieme ad altri 8 in una trincea di cemento armato riempita di terriccio comune, aveva uno spessore di 13mm ed era realizzato in acciaio al carbonio. Il foro aveva geometria conica (Dmax = 42mm, Dmin = 12mm).

Spezzone di tubo danneggiato. Nella zona centrale è ben evidente il foro passante di forma conica.

Le soluzioni proposte hanno portato all'isolamento elettrico della tubazione forata e di quelle adiacenti. Per realizzare l'isolamento venne:

- ripristinata la trincea di cemento armato;
- eliminato il terriccio presente nella trincea;
- adottata la protezione elettrica tramite correnti impresse.

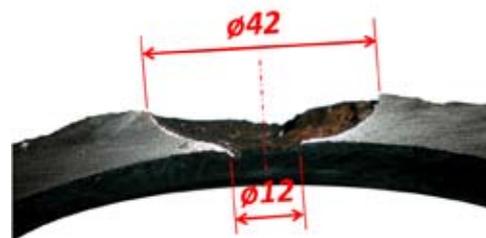
Sezione trasversale del foro (Dmax = 42mm, Dmin = 12mm)

La morfologia del danneggiamento indusse a classificarlo come un fenomeno di corrosione da correnti parassite che si manifesta quando un componente viene accidentalmente attraversato da correnti elettriche. L'attacco corrosivo si evidenzia nei punti dove la corrente elettrica "lascia" il componente per "ritornare" nella linea elettrica originaria. Nel caso specifico il flusso di corrente era entrato nella tubazione in prossimità della linea ferroviaria che attraversava la raffineria.

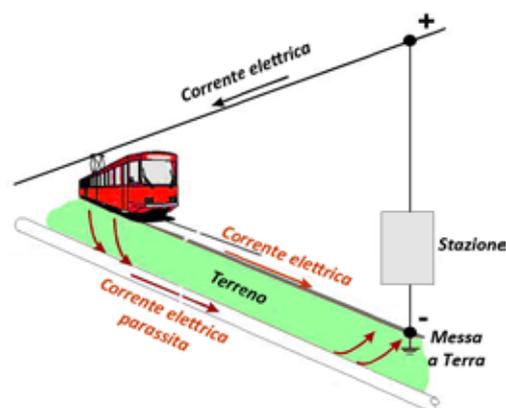
Schema elettrico che illustra il meccanismo di danneggiamento della corrosione da correnti parassite.

Il flusso di corrente era poi "fuoriuscito" dalla tubazione al termine della sella di cemento, ultimo punto in cui il circuito elettrico poteva "richiudersi" sulle armature di rinforzo del calcestruzzo. Le analisi chimiche, gli esami metallografici e le prove di micro durezza, confermarono che il danneggiamento era indipendente dalle proprietà dell'acciaio e che era riconducibile ad un problema di corrosione da correnti parassite.
