I perchè di un "caso esplosivo"

Un esplosione provoca il crollo di una palazzina causando la morte di 4 persone, il ferimento di altre 10 e 3.000.000€ di danni. Grazie ad un'accurata consulenza tecnica è stato possibile accertare le cause dell'esplosione e definire le responsabilità legali ed assicurative.

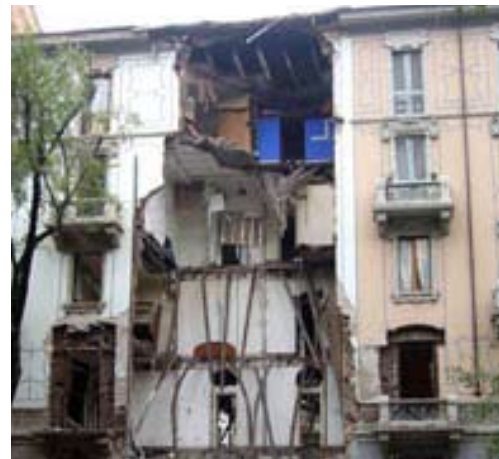
- la zona maggiormente danneggiata era situata al 1° piano

Facciata dell'edificio lato strada - zona maggiormente danneggiata dall'esplosione

- **l'esplosione era stata provocata da una miscela di aria e metano innescatasi nell'appartamento al 1° piano**

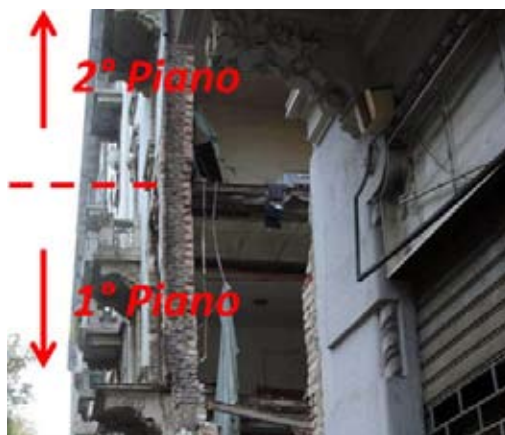
- la facciata del 1° piano si era deformata verso l'esterno e la zona di maggiore deformazione era collocata al di sotto della soletta tra il primo e il secondo piano, come se l'esplosione si fosse innescata verso il soffitto dell'appartamento

Facciata del 1° piano deformata verso l'esterno - zona di maggiore deformazione collocata tra il primo e il secondo piano

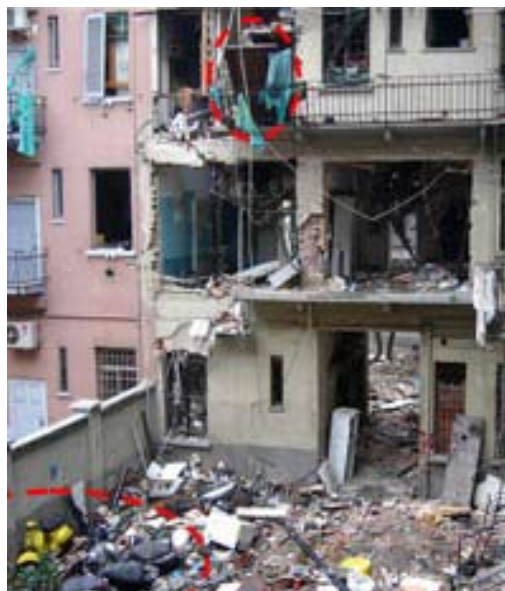
- le porte erano state spinte verso l'esterno ed i motorini erano appoggiati l'uno sull'altro 'spinti' in direzione ortogonale alla casa dalle onde di pressione generate dall'esplosione

Facciata dell'edificio lato cortile - le onde di pressione generate dall'esplosione hanno spinto le porte verso l'esterno e i motorini uno contro l'altro

- **era avvenuta un'unica esplosione senza che vi fossero esplosioni secondarie**
