# Blackout

La rottura di una turbina a vapore, utilizzata per la produzione di energia elettrica, provoca il fermo dell'impianto e la sostituzione del rotore. Grazie ad un'accurata consulenza tecnica è stato possibile accertare la causa del cedimento ed evitare nuove rotture.

**Il caso risolto della newsletter di novembre è relativo alla rottura di una turbina a vapore utilizzata per la produzione di energia elettrica. Il cedimento causò il fermo dell'impianto e la sostituzione del rotore, per un danno stimabile in 5.000.000€.** Le analisi visive misero in luce che:

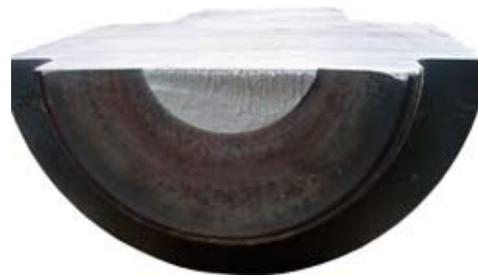
- la rottura si era verificata in corrispondenza del secondo stadio di pale
- sulla superficie esterna erano presenti delle impronte di forma circolare dovute all'inserimento dei tasselli per il fissaggio delle pale
- la superficie di frattura era caratterizzata da evidenti linee di spiaggia
- la zona dove si era verificata la rottura finale era pari a circa un terzo della sezione del rotore

Rotore, superficie di frattura - si notino le linee di spiaggia e la zona di rottura finale

Individuazione delle cause: il cedimento era dovuto alla propagazione di cricche di fatica generate dalle elevate sollecitazioni presenti durante la fase di avviamento della turbina

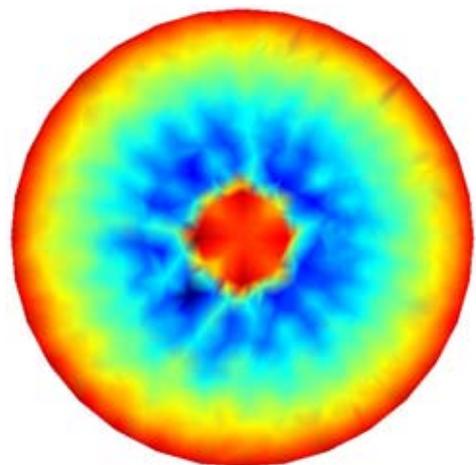
L'analisi ad elementi finiti evidenziò come durante i transitori di avviamento la differenza di temperatura, tra la superficie ed il cuore del rotore, provocasse l'insorgere di sforzi molto superiori a quelli previsti in fase di progetto.

Analisi ad elementi finiti (FEM) del rotore in corrispondenza del secondo stadio di palette durante il transitorio termico di avviamento

**Il nostro intervento permise di evitare il verificarsi di nuovi cedimenti. Vennero adottati alcuni accorgimenti utili per ridurre il numero di avviamenti e per limitare la drasticità dei transitori termici.**
