Quando la "fatica" è troppa...

Il cedimento catastrofico di 12 cilindri di laminazione porta a ripetuti fermi dell'impianto e a un danno complessivo di 18.350.000€. Grazie ad un'accurata consulenza tecnica vengono individuate le cause del cedimento e avviata la revisione dei cilindri in esercizio, permettendo un risparmio superiore ai 25.000.000 €.

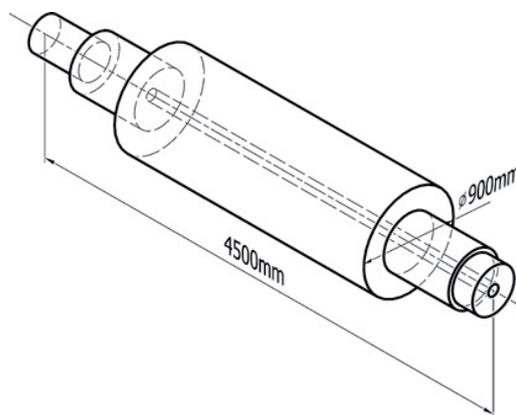
Cilindro di laminazione - ingombri

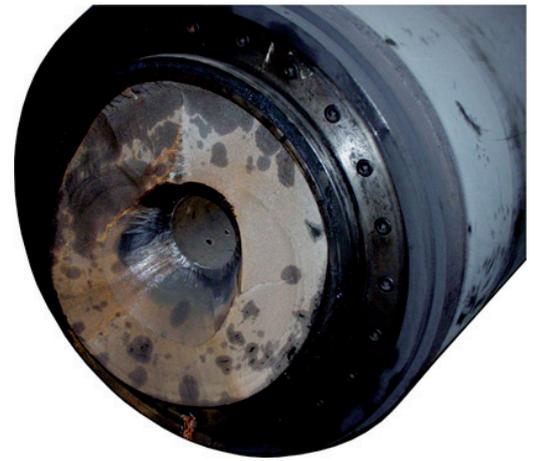
Una prima analisi visiva mise in luce che:

- le rotture riguardavano sempre e soltanto il collo del cilindro in corrispondenza del fondo del foro di raffreddamento
- non erano presenti segni di corrosione

Collo del cilindro di laminazione - morfologia del cedimento

• tutti i cedimenti erano dovuti ad evidenti errori di progettazione che avevano indotto fenomeni di fatica meccanica

- l'innesco del fenomeno era in prossimità del fondo del foro la cui geometria causava un considerevole aumento degli sforzi

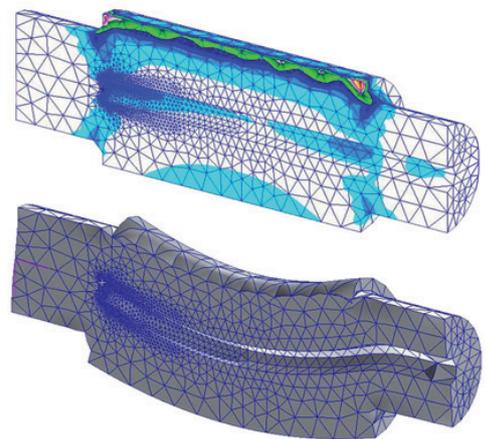
Le verifiche numeriche e l'analisi agli elementi finiti (F.E.M.) evidenziarono che:

- la sollecitazione applicata era comparabile a quella limite di fatica con un coefficiente di sicurezza inadeguato ($\eta = 1$)
- in corrispondenza del fondo del foro vi era un considerevole aumento degli sforzi dovuto ad un forte effetto di intaglio ($k_t = 10$, $k_f = 7$)

Analisi agli elementi finiti - sforzi (in alto), deformazioni (in basso)
