Ogni sistema ha un anello debole

La rottura di schianto di 22 ventilatori industriali causa il fermo di un impianto di raffinazione per un danno stimabile in 100.000€/h. Grazie ad un'accurata consulenza tecnica vengono individuate le cause del cedimento risolvendo il problema.

Il caso risolto della newsletter di luglio è relativo alla rottura di 43 pale in acciaio al carbonio appartenenti a 22 ventilatori industriali situati in un impianto per la raffinazione del greggio. Il disservizio dei ventilatori, utilizzati per il raffreddamento di alcune zone dell'impianto, provocò il fermo di tali zone per un danno di mancata produzione stimabile in 100.000€/h. Da una prima analisi visiva delle zone di rottura emerse che:

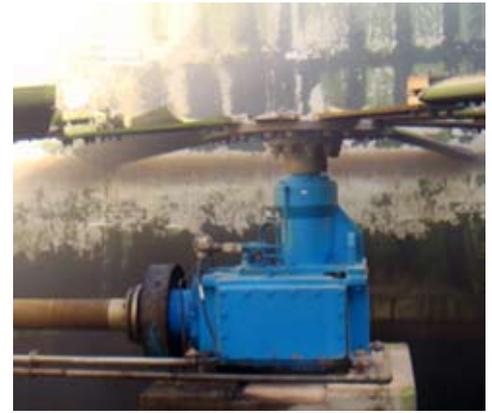
Ventilatore industriale n° 7 - è evidente la rottura di una delle pale

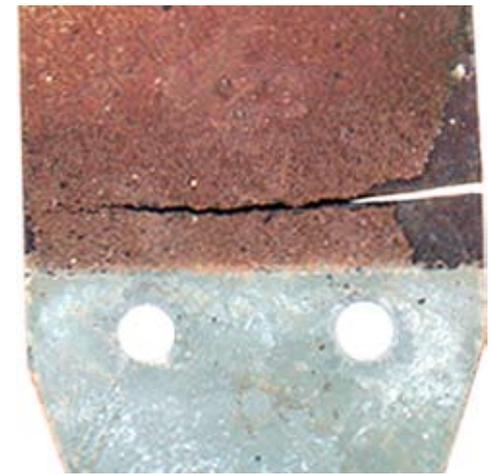
- la cricca si era originata da un profondo deposito di corrosione
- la cricca era propagata per fatica all'interno del pezzo portandolo a rottura

L'impianto di raffinazione era infatti situato in riva al mare e la semplice verniciatura non era sufficiente ad impedire la corrosione delle pale. Le cricche originavano poi dai depositi di corrosione portando a rottura il pezzo per fatica.

Pala n° 27 - la cricca è propagata lungo la quasi totalità della sezione. La superficie è ricoperta da uno spesso strato di ossido mentre la zona di serraggio, non esposta all'ambiente esterno, è ancora protetta dalla vernice

Il nostro intervento permise di limitare il danno alle pale già cedute, evitando ulteriori fermate dell'impianto. Le nuove pale vennero zincate mentre su quelle ancora in opera venne eseguita una ispezione tramite controlli non distruttivi. Le pale ancora utilizzabili vennero liberate dall'ossido, zincate e nuovamente impiegate.
