## Le cause del buio

La rottura di un cavo aereo dell'alta tensione causa un blackout di 20 ore che coinvolge 1500 famiglie e provoca un danno superiore ai 2.000.000€. Un'accurata consulenza tecnica permette di individuare le cause del cedimento e di applicare le azioni correttive risolvendo il problema.

Cedimento catastrofico di un cavo dell'alta tensione

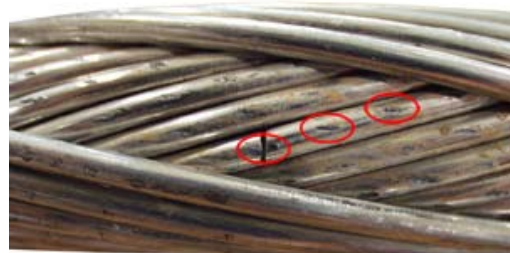
Analisi visiva del conduttore - sono evidenti le macchie di forma ellittica dovute allo sfregamento dei fili (fretting)

- numerose rotture nella quarta e nella quinta corona di fili
- detriti di colore scuro
- macchie di forma ellittica sui fili della quarta corona
- una superficie di frattura tipica dei cedimenti per fatica, con innesco a partire dalle macchie di forma ellittica

- **il cedimento era sicuramente avvenuto per lo sfregamento fra i fili della 4a e della 5a corona (fretting)**
- lo sfregamento aveva provocato l'usura locale dei fili creando i detriti e le macchie di forma ellittica, da cui poi era propagata la rottura a fatica
- lo sfregamento era dovuto alle oscillazioni indotte dal vento sui conduttori dell'alta tensione

**Il nostro intervento ha permesso di individuare le cause del cedimento e le soluzioni correttive. Ai cavi dell'alta tensione sono stati applicati alcuni smorzatori in modo da limitarne le oscillazioni. Nessun cedimento si è più verificato.**
