“Quei diabolici strumenti di guerra” ricerche metallurgiche su due bocche da fuoco bassomedievali

M. Boniardi, F. D’Errico

Dipartimento di Meccanica, Politecnico di Milano, Milano.

Parole chiave: armi da fuoco; cannoni cerchiati; archeometallurgia.

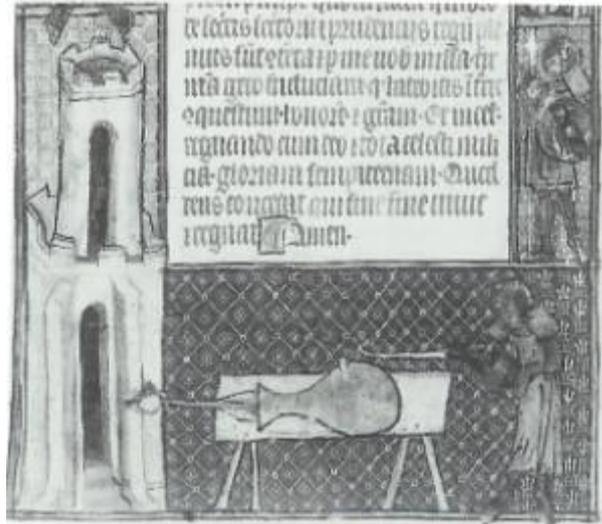
Figura 1: La prima immagine di un’arma da fuoco (tratta da: Walter de Millemete, *De Officiis Regum*, Christ Church Library, Oxford, ca. 1326).

imparare le arti più perniciose”. E ancora, nel tardo XIV secolo (ca. 1390), il medico inglese John de Mirfield chiamerà le armi da fuoco, per stigmatizzarne il carattere terrificante, “questo strumento bellico o diabolico che chiamano volgarmente cannone (*gonne*)”. Forse il primo riferimento ad un cannone appare in un’ordinanza fiorentina del 1326: si menziona un cannone in bronzo insieme a palle e frecce di ferro. Successivamente alcuni cronachisti dell’epoca parlano di cannoni presenti all’assedio di Metz del 1324. La prima rappresentazione grafica è invece contenuta nel manoscritto di Walter de Millemete (ca. 1326) in cui un’arma a forma di vaso, probabilmente fusa in bronzo, spara un dardo a forma di freccia (vedi figura 1).

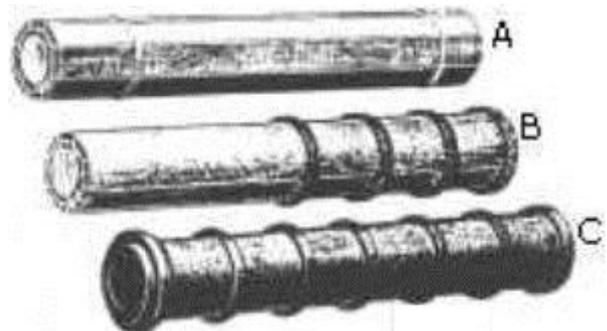
Figura 2: Schema del processo produttivo dei cannoni cerchiati; A) realizzazione dell’anima centrale formata da lamine “bollite” fra loro, B) forzamento dei manicotti e degli anelli di cerchiatura sull’anima centrale, C) il cannone finito (tratto da <http://riv.co.nz/rnza/hist/gun/firstgun.htm>).

Inizialmente si provvedeva alla fabbricazione dell’anima forgiando longitudinalmente, su un mandrino in legno, tre o quattro lamine di ferro in modo da ottenere una canna della lunghezza desiderata (tale processo era anche chiamato “bollitura”).

Successivamente venivano infilati coassialmente, sull’anima prima realizzata, un certo numero di manicotti e anelli di cerchiatura in ferro, forzandoli a caldo in modo che dopo il successivo raffreddamento esercitassero un’azione di contenimento della pressione che si sviluppava durante lo scoppio della polvere da sparo. Un’esemplificazione della tecnologia di fabbricazione qui descritta è mostrata in figura 2.

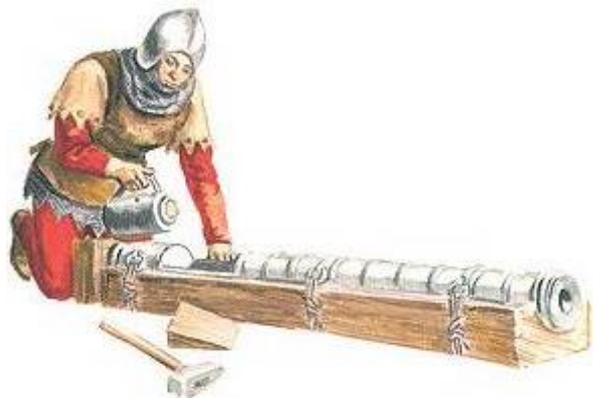
Figura 3: Il caricamento dei cannoni cerchiati: il servente al pezzo sta posizionando la culatta sul fondo della volata; a terra è visibile il cuneo di legno per il forzamento (tratto da www.earmi.it).

La “culatta” (contenente la polvere da sparo) era mobile e veniva fissata al fondo della “volata” utilizzando, per bloccarla, un cuneo di legno. Il pezzo era montato con una serie di canapi su un affusto di legno senza ruote (in pratica uno spesso tavolato); l’alzo (elevazione) veniva realizzato sagomando in modo opportuno il terrapieno su cui il cannone era posto o inserendo dei cunei di legno al di sotto dell’affusto stesso.

Una rappresentazione grafica del tipico impiego di un cannone cerchiato è mostrata in figura 3.

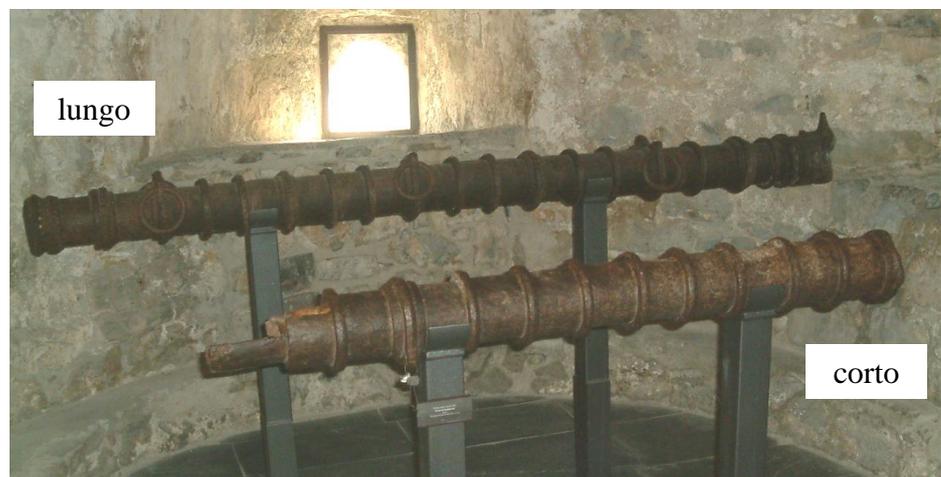
Figura 4: I due cannoni cerchiati del Museo del Castello di La Spezia

I pezzi sono due tipici esempi di cannoni cerchiati realizzati in ferro e si caratterizzano per avere un eccellente stato di conservazione. Come si può osservare dalla figura 4 uno dei due reperti è integro (*reperito lungo*) mentre l'altro, non integro, risulta spezzato a metà (*reperito corto*). L'esame visivo dei due reperti mostra una tipologia costruttiva ed uno stato di conservazione del tutto analogo, tale da far ipotizzare che i due pezzi siano coevi e siano stati realizzati da "mastri artieri" appartenenti alla stessa scuola.

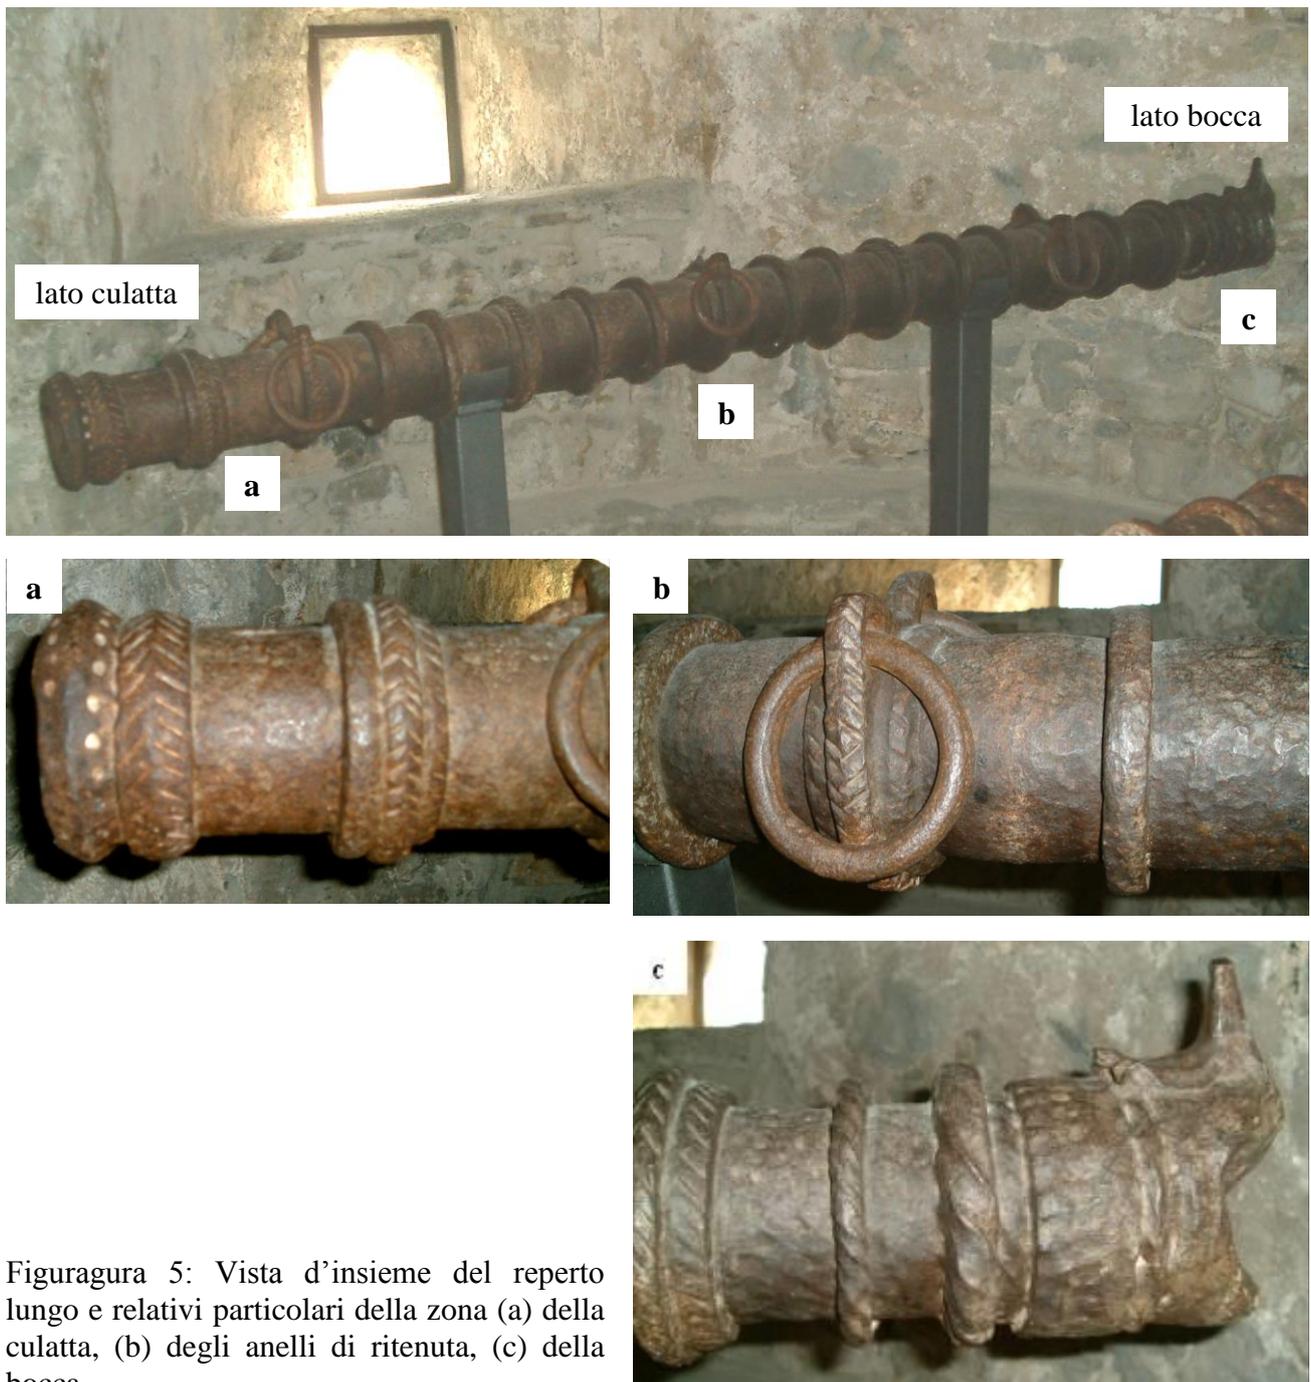
Figuratura 5: Vista d'insieme del reperito lungo e relativi particolari della zona (a) della culatta, (b) degli anelli di ritenuta, (c) della bocca.

Il *reperito lungo* ha forma tubolare ed una lunghezza complessiva di circa 2220 mm con un diametro interno (calibro) di circa 70 mm (vedi figura 5); è assente, invece, il tappo mobile della culatta. Lungo l'asse sono rilevabili, in tre posizioni distinte, gli anelli di ritenuta del pezzo, agganciati alle cerchiature di maggior diametro. Si noti, infine, dal lato della culatta, il consistente rafforzamento della canna per effetto della presenza di un maggiore numero di anelli di cerchiatura e, dal lato della bocca, la forma zoomorfa della parte terminale ove è anche rilevabile il mirino di puntamento.

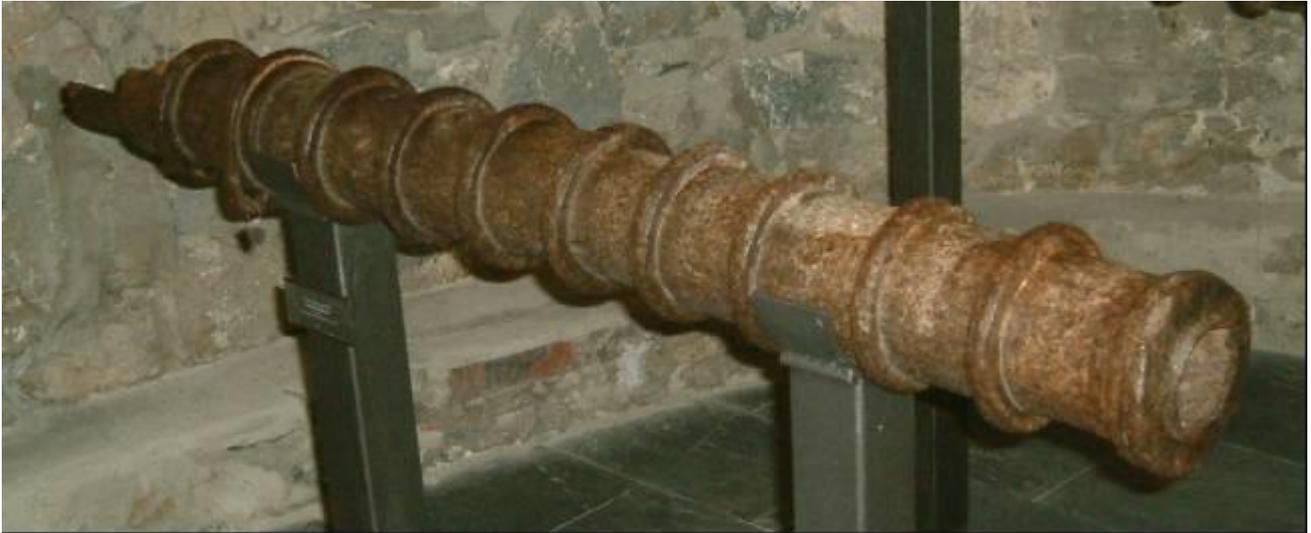
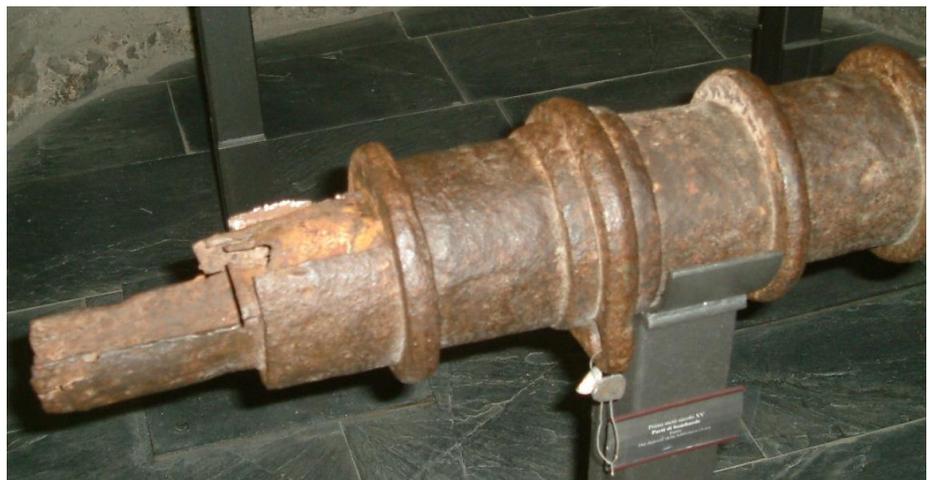
Figura 6: Vista d'insieme del *reperito corto* e particolare dell'estremità con rottura a becco di flauto

Il *reperito corto* (vedi figura 6), anch'esso di forma tubolare, è lungo circa 1180 mm e presenta un'estremità con rottura a becco di flauto della lunghezza di circa 130 mm; il calibro è di circa 75 mm; in origine il pezzo doveva avere una lunghezza confrontabile con quella del *reperito lungo* o forse addirittura maggiore se si considera il suo maggior calibro³: a tutta prima sembra che la parte rimasta si riferisca al lato della bocca del cannone.

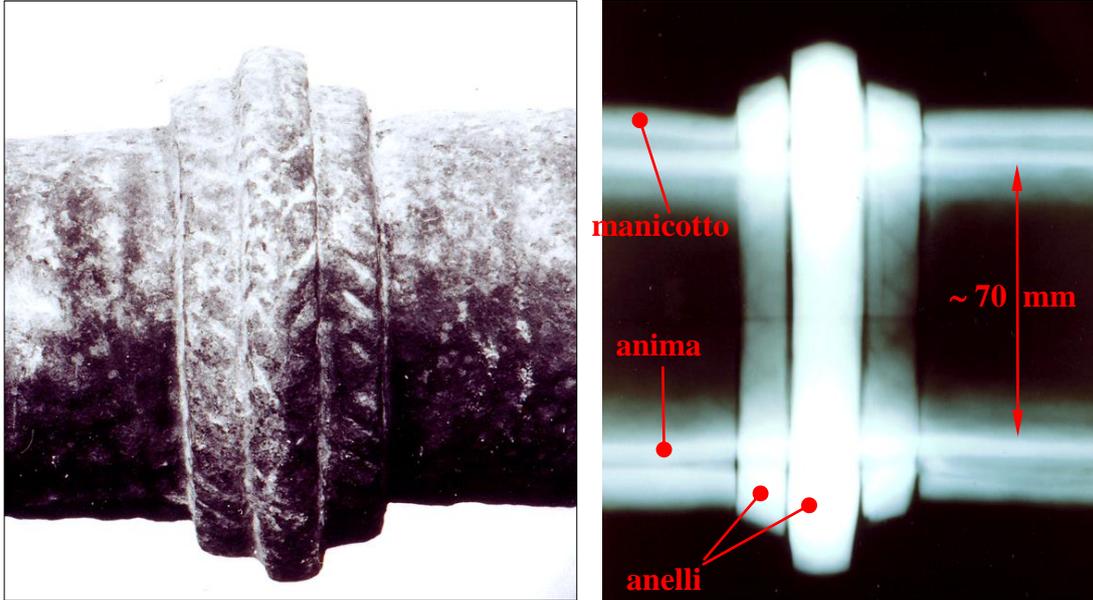
Figura 7: Particolare del *reperto lungo* (zona della bocca) sottoposto ad esame radiografico

Un primo risultato di notevole importanza è mostrato in figura 7 dove è presentata l'immagine radiografica della zona esaminata unitamente al suo aspetto visivo. Nell'immagine sono evidenti le parti che costituiscono il reperto: è chiaramente presente un'anima passante, ben distinta dai tre anelli di cerchiatura (di cui quello centrale ha le maggiori dimensioni) e dai due manicotti.

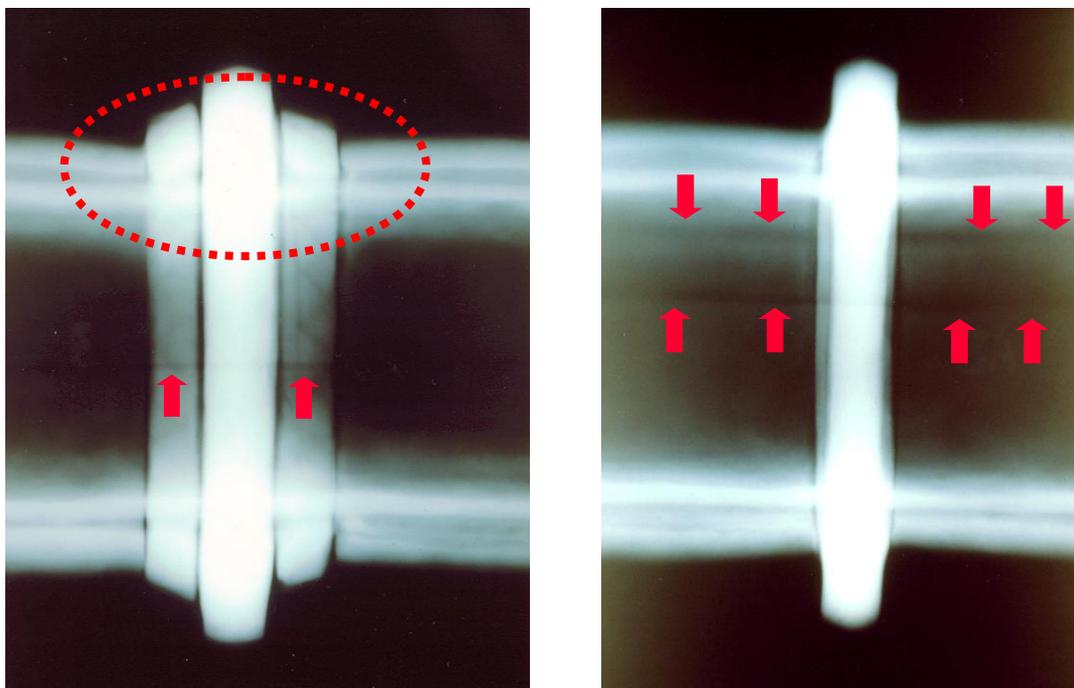
Figura 8: Altri particolari in evidenza sull'immagine radiografica di figura 7 e un'ulteriore immagine radiografica del *reperto lungo* ove è presente un solo anello di cerchiatura.

Si ponga attenzione a due particolari (vedi figura 8) che permettono di evidenziare il ciclo tecnologico di ottenimento del componente.

L'anima è passante, ha uno spessore di circa 1,5 mm e non presenta soluzioni di continuità per tutto l'asse del cannone: essa è realizzata con tre lamine affiancate tra loro⁴ come si evidenzia dalle "righe nere" visibili sulle lastre radiografiche (freccette); i manicotti (larghi da 60 a 70 mm) e gli anelli di cerchiatura sono formati da singoli pezzi ottenuti per forgiatura da massello e sono calettati/forzati in sequenza sull'anima (ellisse tratteggiata).

⁴ Le lamine che formano l'anima della canna sono affiancate e non sovrapposte; le righe nere rappresentano la zona di saldatura caratterizzata dalla presenza di ossidi e scorie (a rigore sarebbe più opportuno parlare di "incollatura" e non di saldatura).

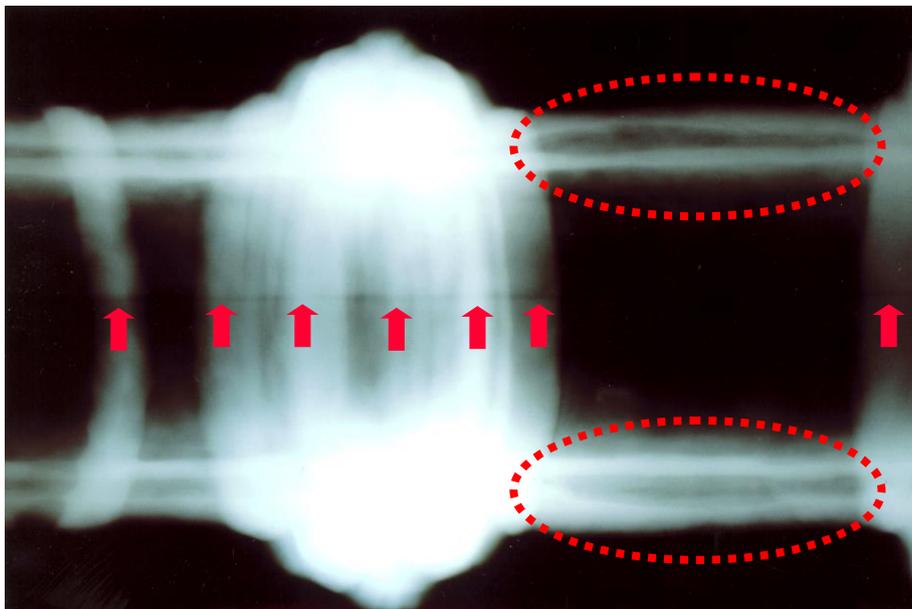
Figura 9: Immagine radiografica del *reperito lungo* in corrispondenza della culatta.

Un ulteriore dettaglio è degno di nota: si osservi l'immagine radiografica di figura 9. Oltre alla solita "riga nera" che indica il punto di giunzione delle lamine che formano l'anima del cannone (freccette), si faccia attenzione all'immagine racchiusa tra le due ellissi tratteggiate. E' evidente un "rigonfiamento" del manicotto di cerchiatura da ricondurre, quasi sicuramente, all'effetto della pressione interna provocata dai gas sprigionati dalla combustione della polvere da sparo: si deve quindi dedurre che il cannone sia stato effettivamente utilizzato come arma da fuoco.

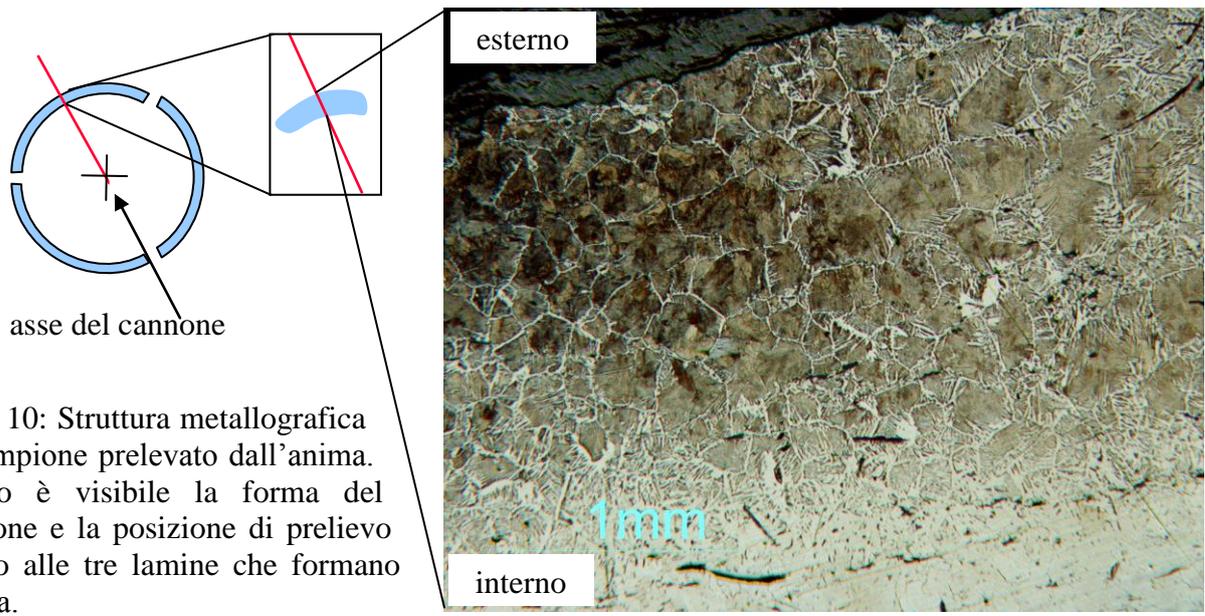
Figura 10: Struttura metallografica del campione prelevato dall'anima. In alto è visibile la forma del campione e la posizione di prelievo rispetto alle tre lamine che formano l'anima.

In tabella I è mostrata l'analisi chimica dell'acciaio dell'anima. In figura 10 è mostrato invece l'aspetto metallografico dell'acciaio: in corrispondenza della superficie interna dell'anima la struttura appare totalmente decarburata (ferrite) mentre, a cuore e sulla superficie, si osserva una struttura prevalentemente perlitica con un grano cristallino fortemente ingrossato. La microdurezza Vickers è 125-140 nella zona ferritica e 200-220 HV nella zona perlitica.

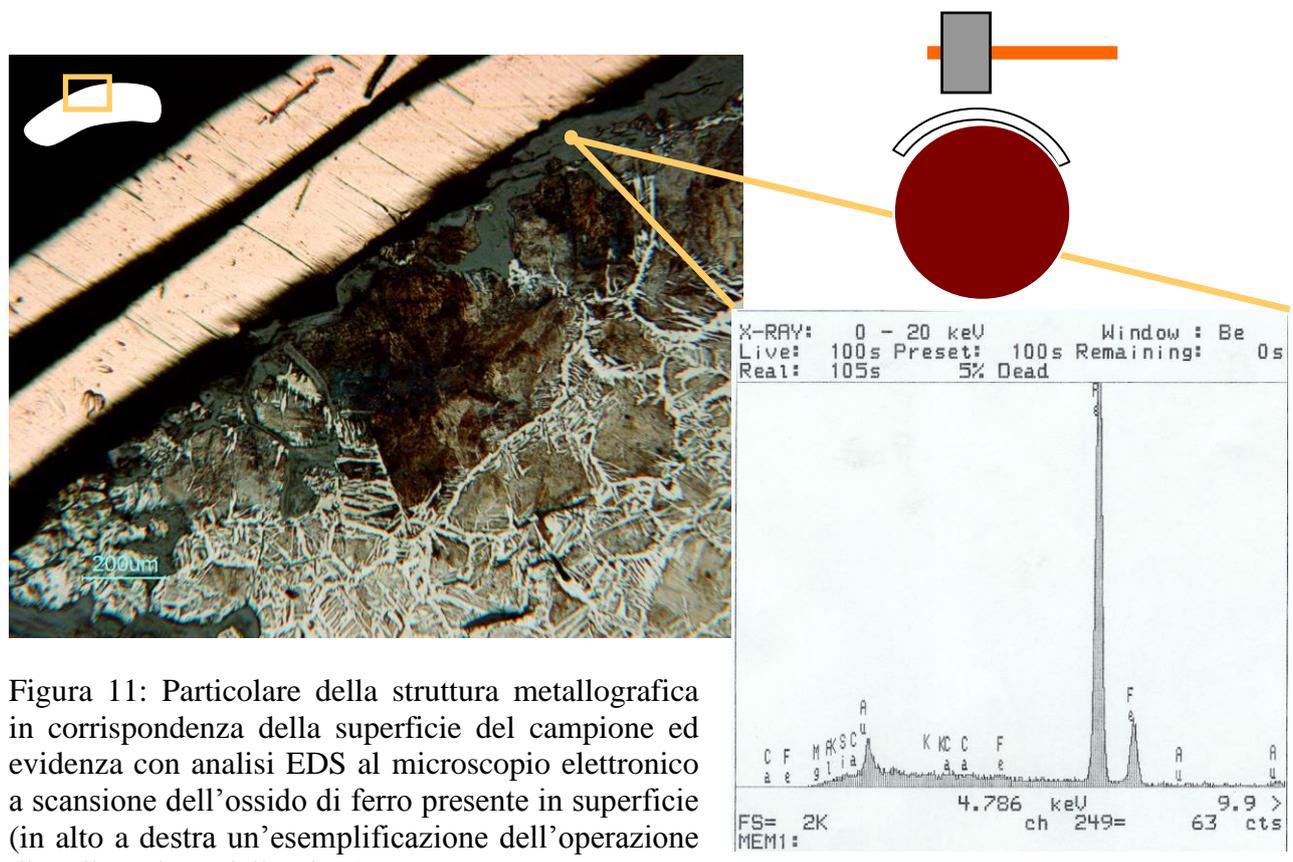
Figura 11: Particolare della struttura metallografica in corrispondenza della superficie del campione ed evidenza con analisi EDS al microscopio elettronico a scansione dell'ossido di ferro presente in superficie (in alto a destra un'esemplificazione dell'operazione di realizzazione dell'anima).

Il risultato ottenuto fa ipotizzare che la lamina sia stata arricchita di carbonio (carburata) prima di essere forgiata sul mandrino per ottenere l'anima del cannone. L'operazione di forgiatura ha sicuramente richiesto molto tempo e ripetuti riscaldamenti ad elevata temperatura, come si evince dall'ingrossamento del grano cristallino e dalla presenza di ferrite aciculare (struttura di Widmanstätten); la lavorazione ha anche provocato la decarburazione dell'acciaio in corrispondenza del lato in cui la lamina è a contatto con il mandrino di legno verde (lato interno). Questa ipotesi è anche convalidata dalla numerose scaglie di ossido di ferro (vedi analisi EDS eseguita al microscopio elettronico a scansione) presenti sul lato esterno del campione; come osservabile in figura 11 numerose scaglie di ossido sono state proiettate all'interno del campione per effetto del processo di martellatura che ha conferito la forma circolare alla lamina.

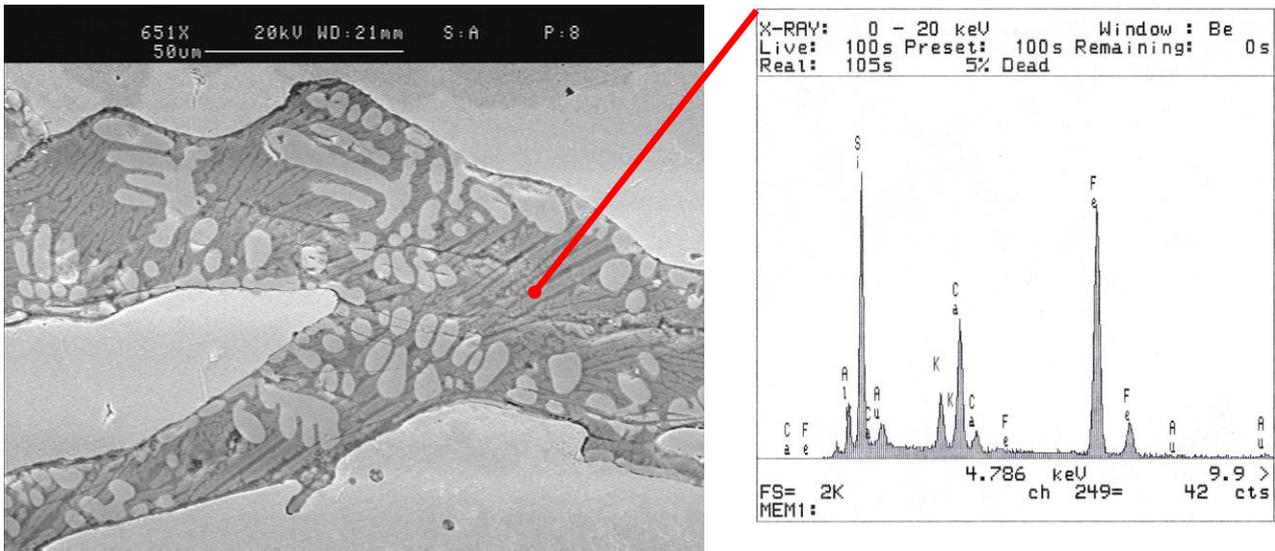
Figura 12: Grossa inclusione di minerale ferroso parzialmente ridotto. La zona chiara è costituita prevalentemente da ferro mentre la zona scura è formata da ossidi di ferro, silicio, calcio, alluminio e potassio (vedi analisi).

L'esame ha mostrato che tali inclusioni sono costituite, in alcuni casi, da minerale di ferro non sufficientemente ridotto (vedi figura 12) con presenza di ossidi di ferro, silicio, calcio e potassio mentre, in altri casi, invece, si è rilevato un certo numero di ossidi misti in cui l'ossido di ferro è presente in quantità molto limitata (vedi figura 13); talvolta si riscontra anche la presenza di tracce di ossido di titanio.

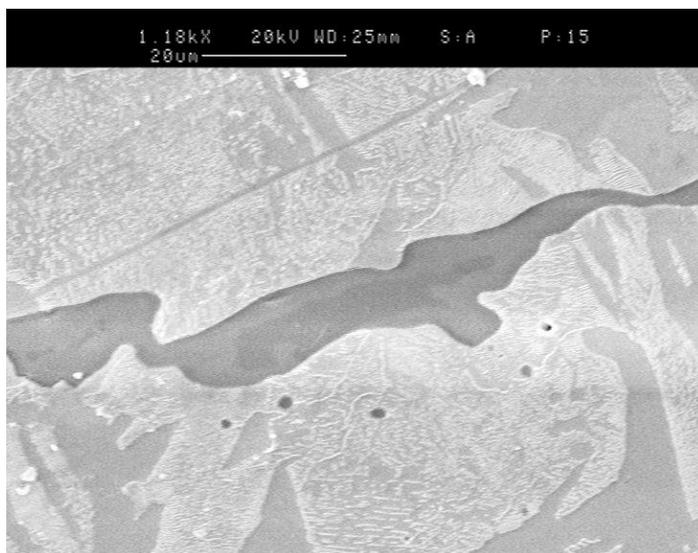
Analisi SEM-EDS dell'inclusione

CaO = 11-12%
 FeO = 3-4%
 SiO₂ = 36-38%
 Al₂O₃ = 14-15%
 K₂O = 3-4%
 MnO = 0,3%
 TiO₂ = 0,4%

Figura 13: Grossa inclusione mista tipo ossido. Si noti, nella composizione chimica, il tenore limitato di ossido di ferro e l'anomala presenza di ossido di titanio.

L'analisi chimica e l'analisi inclusionale, in particolare il basso contenuto di ossido di ferro presente in molte inclusioni (FeO ≈ 3%), fa ipotizzare che l'acciaio utilizzato per la realizzazione dell'anima sia stato prodotto con un primitivo forno soffiato e non con un tradizionale basso fuoco. Anche il

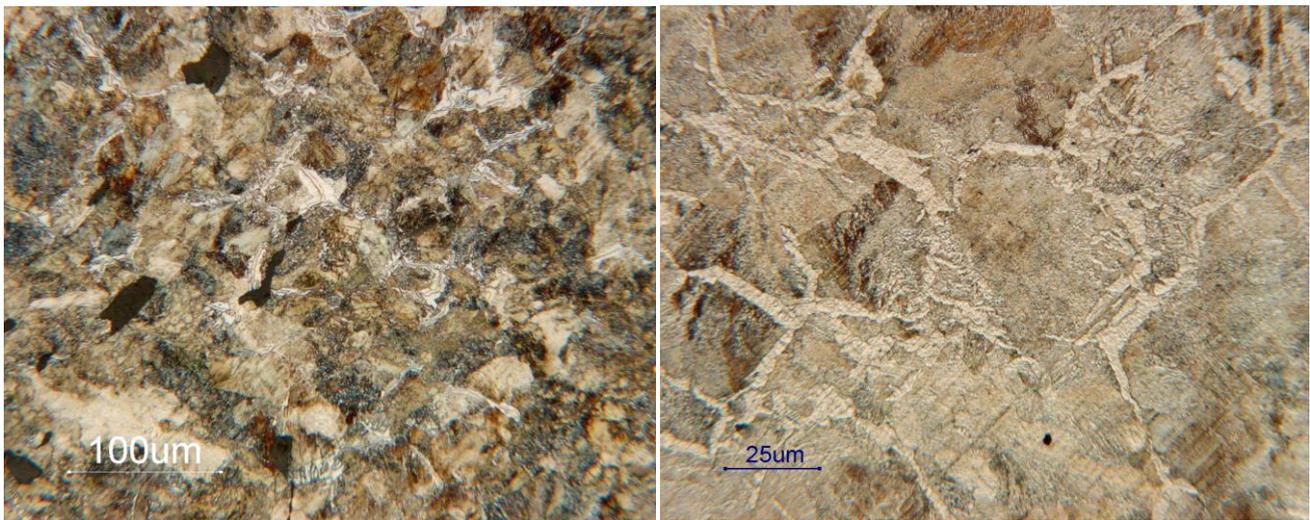
Figura 14: Aspetto metallografico a differenti ingrandimenti della microstruttura dell'acciaio del manicotto.

In tabella II è mostrata l'analisi chimica dell'acciaio del manicotto. In figura 14 è mostrato invece l'aspetto metallografico dell'acciaio: la struttura non è trattata termicamente ed appare totalmente perlitica ed omogenea; non si osservano zone decarburate in corrispondenza delle superfici esterna ed interna del componente. La dimensione media del grano perlitico è normale ($\sim 40\mu\text{m}$) e la microdurezza Vickers è 200-220 HV.

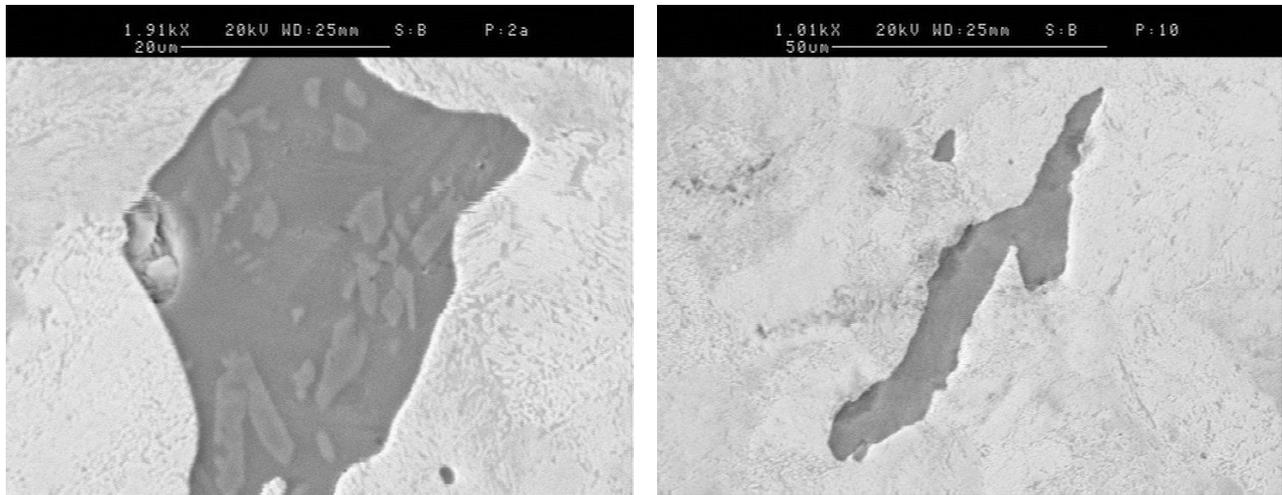
Figura 15: Due tipici esempi delle inclusioni rilevabili nell'acciaio del manicotto.

Come già nel caso dell'anima, anche nel campione prelevato dal manicotto si rilevano numerose inclusioni (vedi figura 15). L'analisi inclusionale conferma quanto già determinato per l'anima ovvero che anche l'acciaio del manicotto sia stato realizzato con un primitivo forno soffiato.

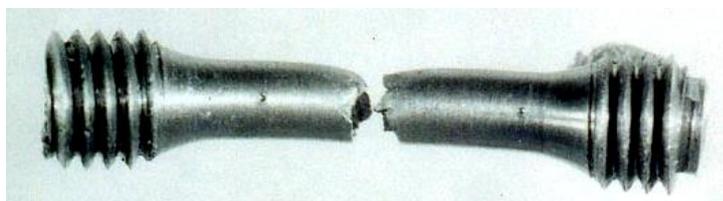
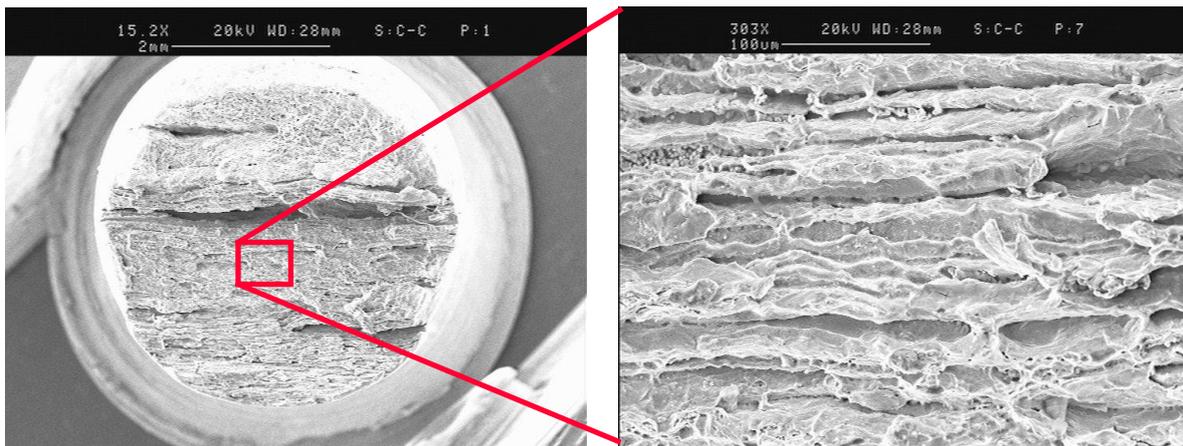
Caratteristiche meccaniche

$$R_m = 315 \text{ MPa}$$

$$R_s = 227 \text{ MPa}$$

$$A = 19\%$$

$$Z = 15\%$$

Figura 16: La provetta di trazione prelevata dal manicotto con l'indicazione (a destra) delle caratteristiche meccaniche rilevate. In basso l'esame al SEM della superficie di frattura.

Nel caso del manicotto è stato possibile realizzare anche una prova di trazione (vedi figura 16): scopo della prova era quello di determinare le caratteristiche di resistenza e di duttilità del componente che deve contenere le pressione interna dei gas di sparo del cannone.

Il risultato ottenuto è piuttosto significativo: anche se i valori del carico unitario di rottura e di snervamento sono bassi e del tutto confrontabili a quelli di un ferro dolce⁷, è da sottolineare

l'elevata duttilità del materiale. Pur con una strizione limitata, il dato dell'allungamento è significativo di un materiale con comportamento duttile; tale proprietà è confermata anche dalla superficie di frattura, caratterizzata da fenomeni di cedimento con estese aree di plasticizzazione dei microvuoti (*dimples*).

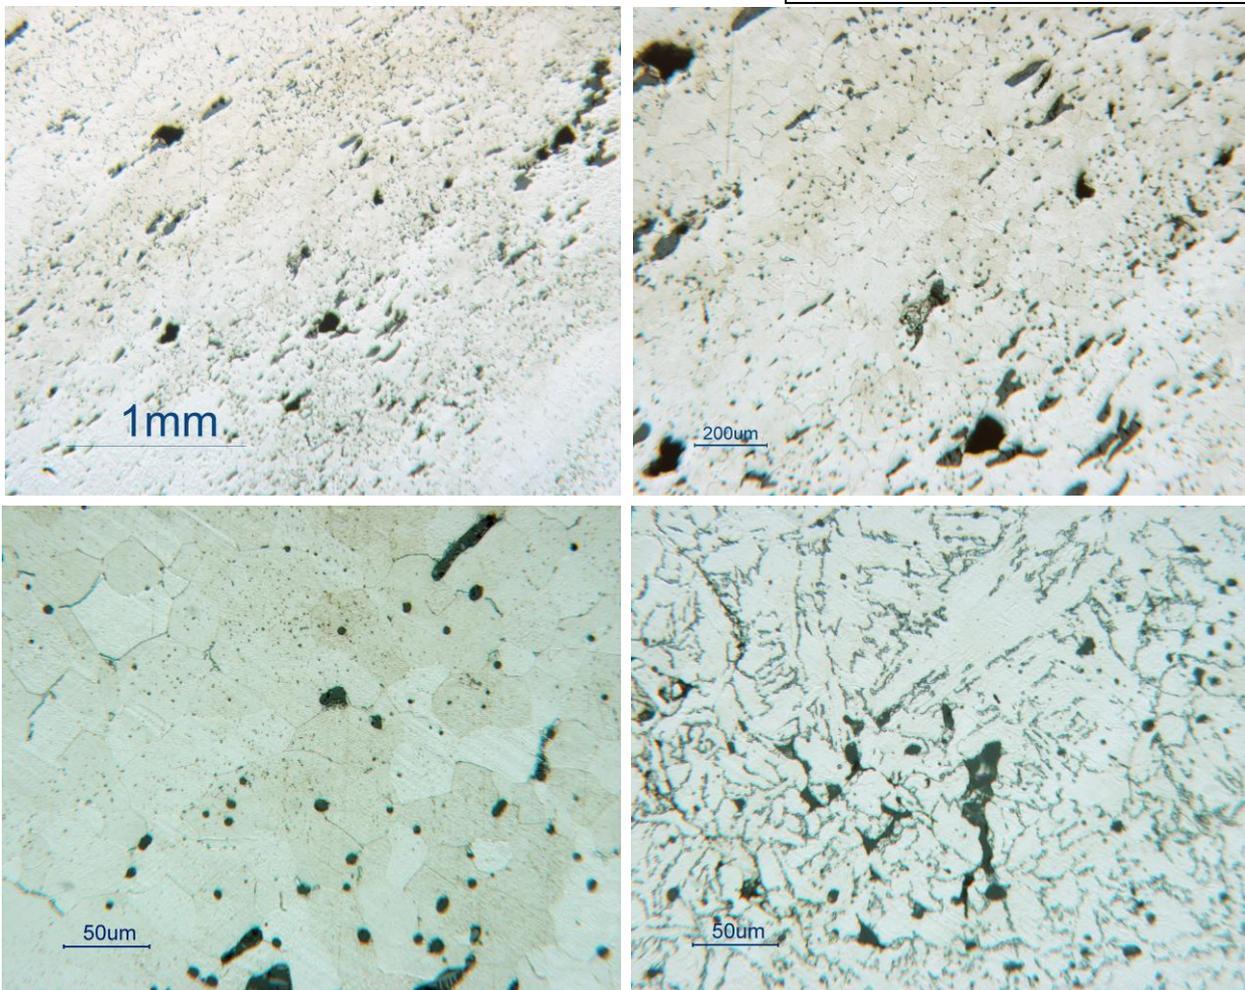
Figura 17: Aspetto metallografico dell'anello di cerchiatura a vari ingrandimenti; a sinistra in basso una zona del campione con grano cristallino equiassico, a destra in basso una zona con grano cristallino incrudito.

In tabella II è mostrata l'analisi chimica dell'acciaio prelevato da uno degli anelli di cerchiatura. In figura 17 è mostrato invece l'aspetto metallografico dell'acciaio: si tratta in questo caso di un acciaio molto dolce (in pratica è, quasi, un ferro puro) con una struttura totalmente ferritica, molto ricca di scoria e di piccole inclusioni di forma tondeggianti. Il grano cristallino non è omogeneo e presenta in alcuni punti un certo grado di incrudimento. La dimensione media, misurata nelle zone con grano equiassico, è dell'ordine dei 30 μ m; la microdurezza Vickers è 150-170 HV.

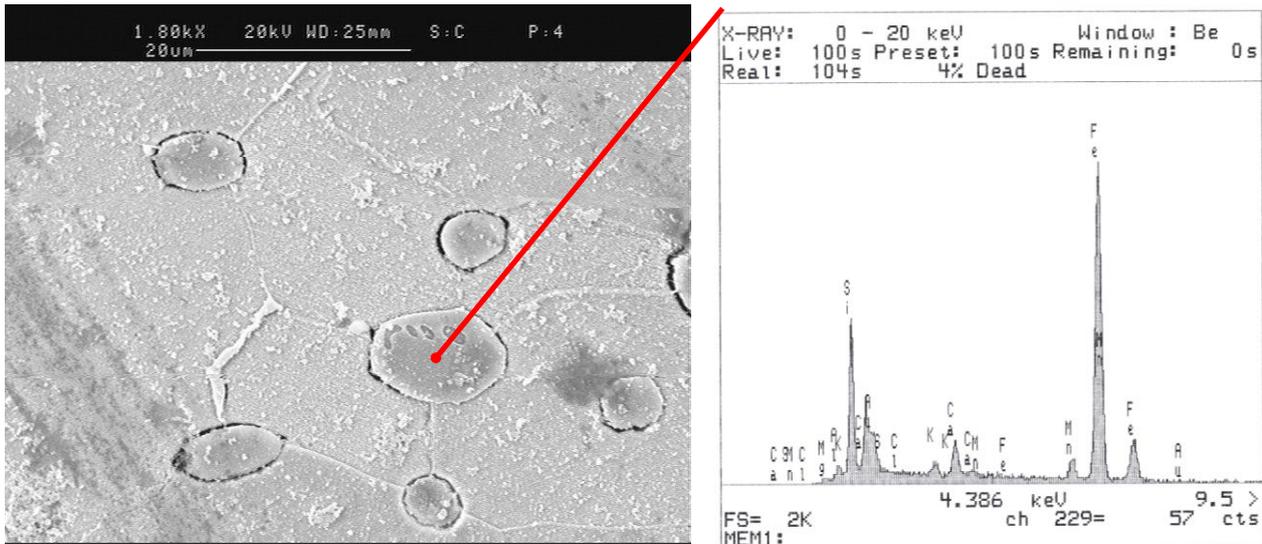
Figura 18: Inclusioni tondeggianti nell'anello di cerchiatura e microanalisi al SEM-EDS.

L'analisi delle inclusioni ha dato un risultato differente rispetto al caso dell'anima e del manicotto. Tipicamente si tratta di ossidi molto ricchi in ferro e silicio con presenza anche di calcio e

manganese; il grado di vetrosità G^8 è dell'ordine di 10 come è tipico di un acciaio ridotto al basso fuoco (vedi figura 18).

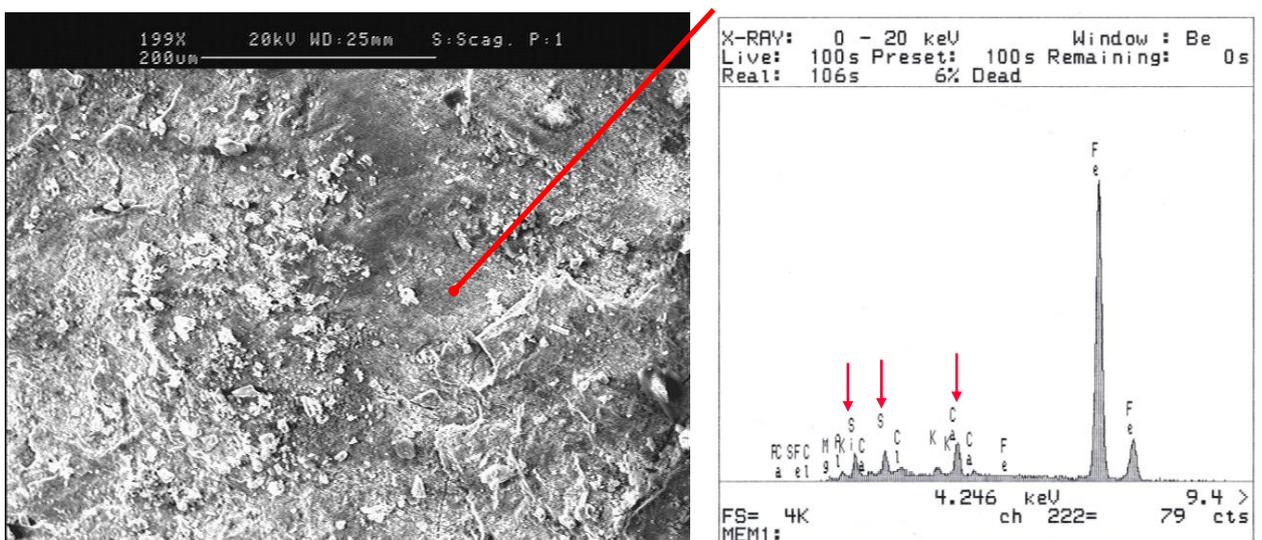
Figura 19: Aspetto dell'ossido di ferro presente sulla superficie dei campioni e microanalisi al SEM-EDS.

Per ricavare preziose informazioni circa lo stato di conservazione dei reperti, l'ossido superficiale è stato indagato al microscopio elettronico a scansione. Un'esemplificazione dei risultati ottenuti è mostrata in figura 19.

La strato superficiale di ossido si presenta molto compatto ed esente da cricche o fessurazioni che possano compromettere l'integrità museale dei due reperti. Si noti che l'analisi chimica superficiale non mostra alcuna contaminazione di cloro o di elementi presenti nei sali marini (Mg, Na, K): sembra quindi ragionevole escludere l'impiego navale dei due cannoni esaminati che potrebbero, invece, essere stati utilizzati da postazioni fisse.
